ASUNTO-OSAKEYHTIÖ TEPPOLANPORTIN ENERGIA-  
TEHOKUUDEN PARANTAMISEN VAIHTOEHDOT

Opinnäytetyö  
Helmikuu 2014

Toimeksiantaja  
As. Oy Teppolanportti

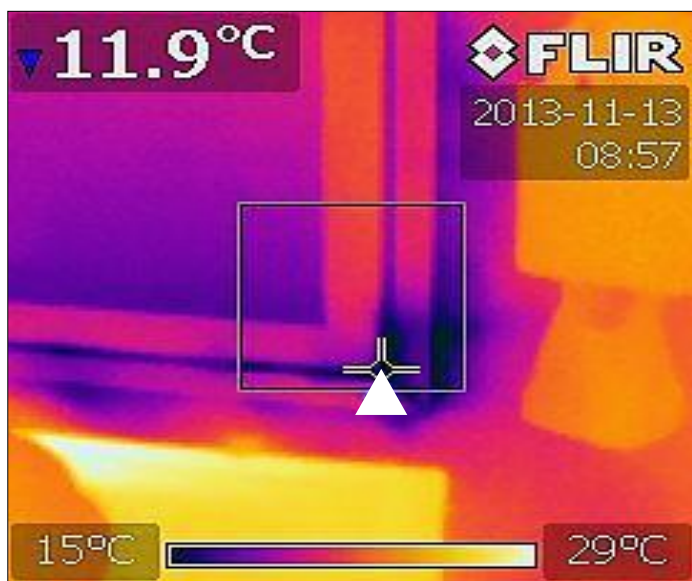
Kuva 9. Lämpökameralla sisätilasta kuvattu huoneistoikkuna. Tumma alue ikkunan nurkassa on vuotoilmaa. Valkoinen kolmio on kuvan kylmin kohta.

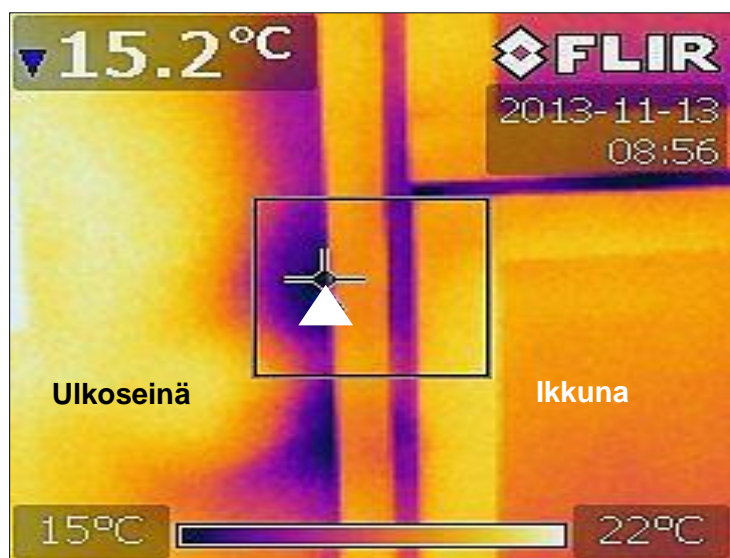
Kuva 10. Lämpökameralla sisätilasta kuvattu huoneistoikkuna. Tumma alue ikkunalistan vieressä on vuotoilmaa. Valkoinen kolmio on kuvan kylmin kohta.

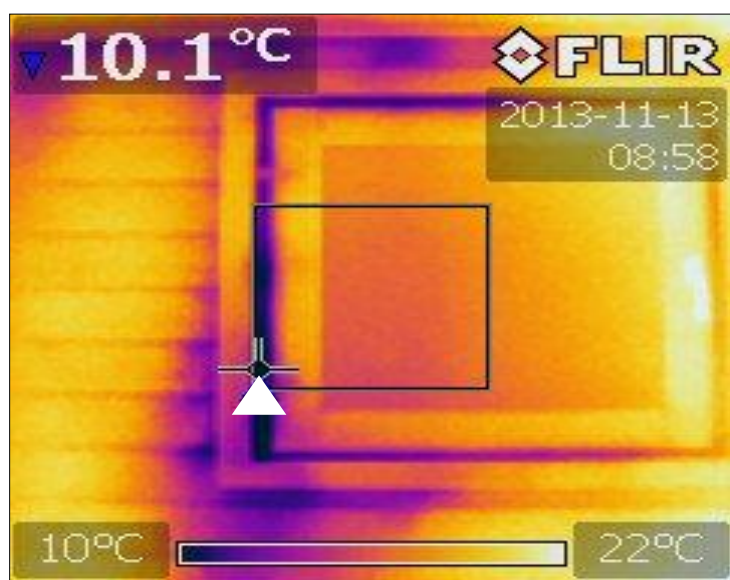
Kuva 11. Lämpökameralla sisätilasta kuvattu saunaikkuna. Tumma alue ikkunalistan ja ikkunapokan välissä on vuotoilmaa. Valkoinen kolmio on kuvan kylmin kohta.

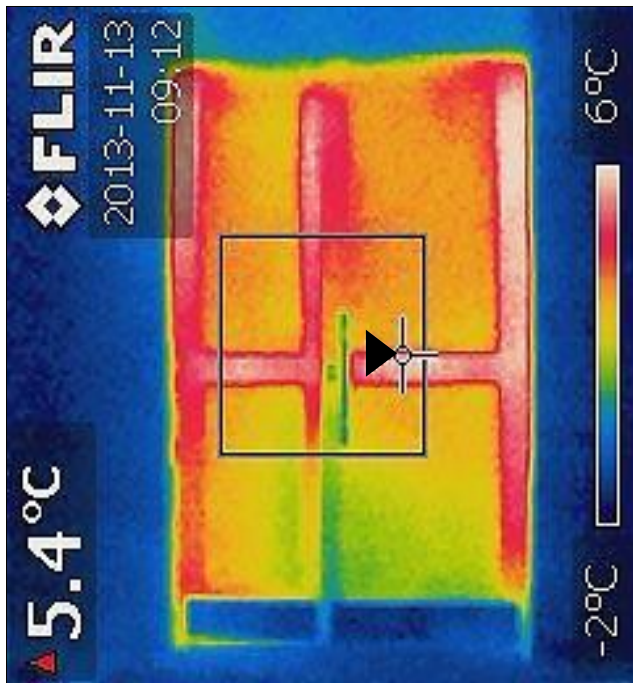
Kuva 12. Kerrostalon C-rapun eteläpuolen pääsisäänkäynnin uloin ulko-ovi lämpökuvattuna. Vaaleat (punaiset) alueet ovat oven metalliosia. Mustalla kolmiolla on osoitettu kuvan lämpimin kohta.

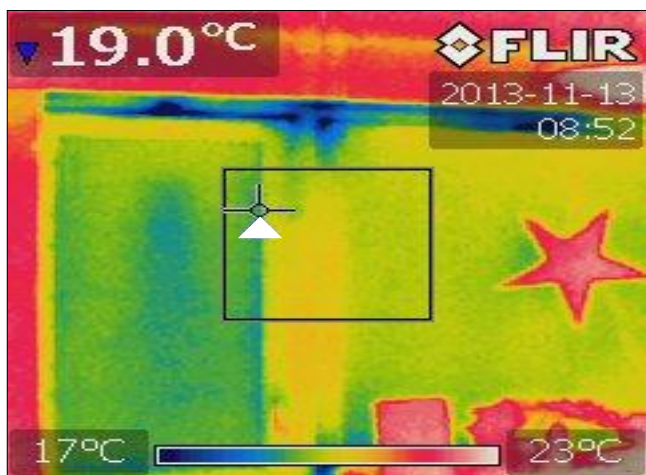
Kuva 14. Parvekeovi lämpökuvattu huoneiston sisäpuolelta. Oven ja ikkunan yläreunoissa on korvausilmalle jätetyt raot. Valkoinen kolmio on kuvan kylmin kohta.

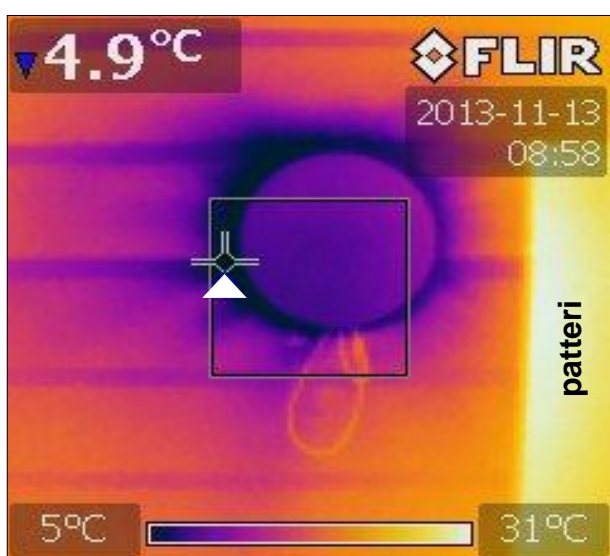
Kuva 16. Huoneistosaunan ulkoseinällä sijaitseva raitisilmaventtiili, joka on kuvassa kiinni -asennossa. Tällaiset venttiilit olisi hyvä eristää täyttämällä ne lämmityskauden ajaksi esim. mineraalivillalla.

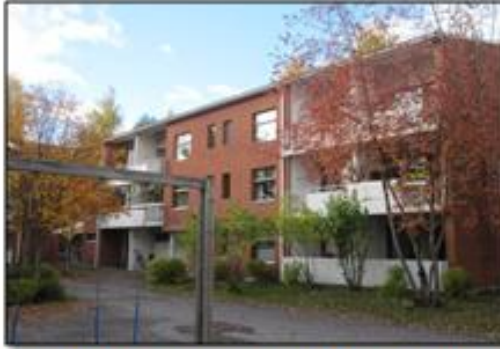
**Kuva 20a.** CD-talon julkisivu etelään ja lastenkiikut. Kasvillisuutta on paikoin lähellä sokkeliä. Katso kohta F3.

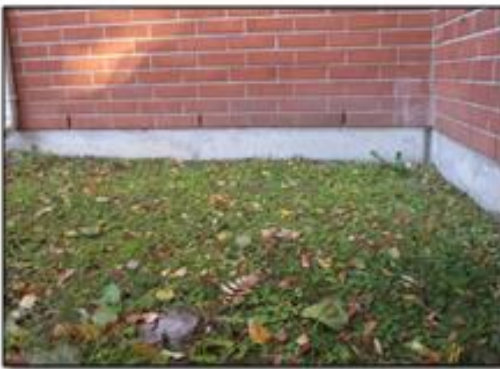
**Kuva 20b.** Pintakallistukset korjattava niin, että ne vievät talolta poispäin suhteessa 1:20 eli metrin matkalla laskua 2 cm. D6.

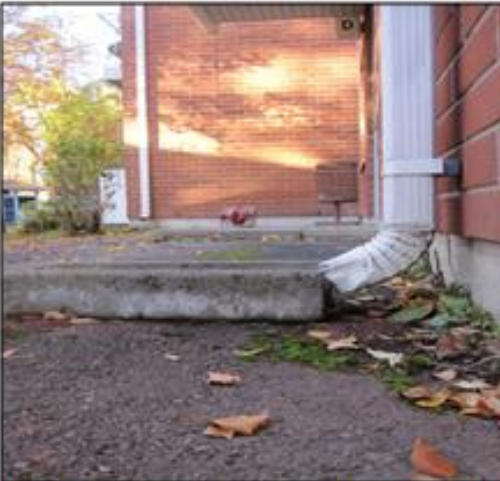
**Kuva 20c.** Eteläpuoli. Kourukivi ei ole sille varatulla paikalla ja asfaltissa painauma, johon sadevesi lammikoituu. Kivi on asetettava suoraan syöksykourun alle, ja tarkistettava, että vesi valuu talosta poispäin. D6.

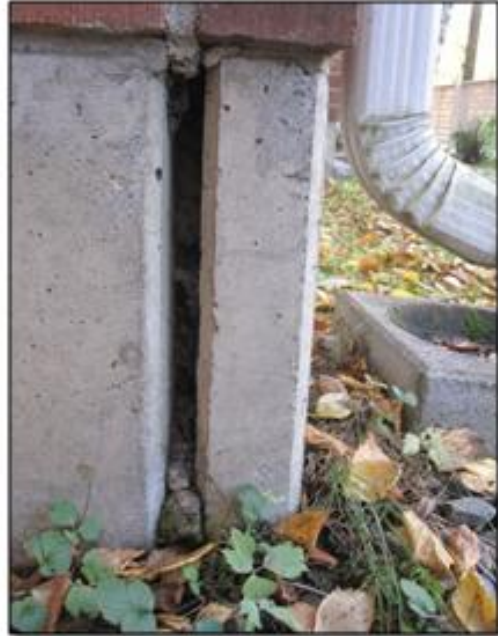
Sokkelissa pieniä halkeamia, joista suurin osa paikattu laastilla. Sokkeli nousee 25–40 cm maan pinnan yläpuolelle, mikä on suositusten mukaista. Näkyvä sokkeli likainen siellä, missä sadevesi vuotaa kourujen reunojen yli. Laasti karissut sokkelin saumasta pois (kuva 20d).

**Kuva 20d.** Täytelaasti tippunut pois sokkelin saumasta. Täytettävä tarkoitukseen sopivalla laastilla tai kitillä. F1.

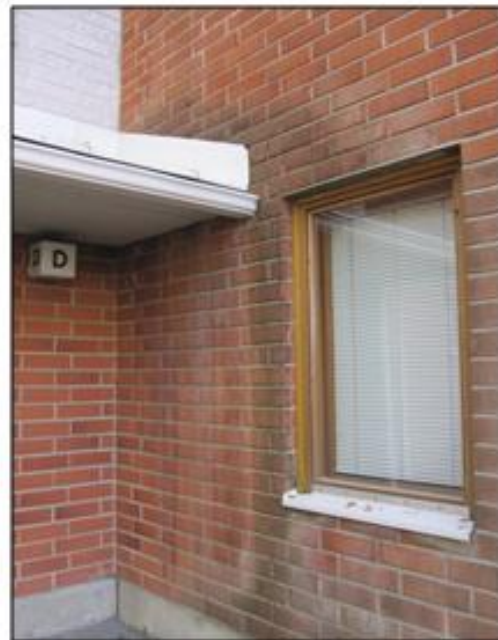
Julkisivutiilissä ei havaittu merkittäviä vaurioita ja saumat ovat hyväkuntoisia. Talojen varjoisilla päätyseinillä tiilien pinnoilla harmaata sammalta / jäkälää. D-rapun vieressä pohjoispuolella tiiliseinä tummunut, kun sadevesi on valunut siihen (kuva 20e). Ulkoseinien tuuletusrakoina toimivat alimmaisten tiilirivien tuuletusraot → joka kolmas tiilen pystysauma auki.

**Kuva 20e.** Pohjoispuoli. Ulkoseinän tiili-muuraukseen tullut mustumia vuosien saatossa, kun sadevesi on valunut siihen kourujen yli. Seinä on pestävä ja räystäskouruihin lisättävää syöksytorvia tiheimmille väleille. Samoin tarkastettava seinän kunto kuvassa näkyvän lipaan ja seinän välissä. F31 ja F42.

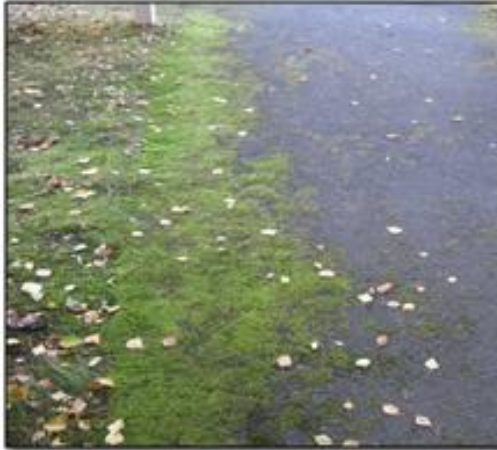
Sisäpihan ja pohjoispuolen kulkuväylät ja pääparkkialue ovat päällystetty asfaltilla, joka on suhteellisen hyväkuntoinen, pieniä halkeamia, painautumia ja sammaloitumista paikoitellen (kuva 21a). Roskakatoksen edessä lammikoitumista sateella. Pienemmällä parkkialueella sorapäällyste → hyväkuntoinen.

**Kuva 21a.** Utrantien puoleisilla asfalttipäällysteisillä kulkukäytävillä sammaloitumista. Puhdistettava mekaanisesti pintakallistuksien korjauksen yhteydessä. D7.

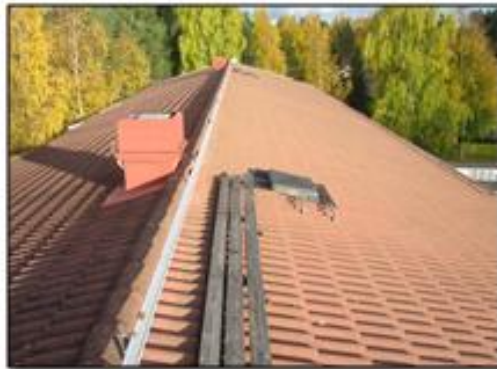
**Kuva 21b.** AB-talon katto. Kattosillat ja -varusteet molemmissa taloissa tukevia. Puuosat uusittava 10 vuoden aikana. Kattorakenteet ovat suhteellisen hyvässä kunnossa. F43.

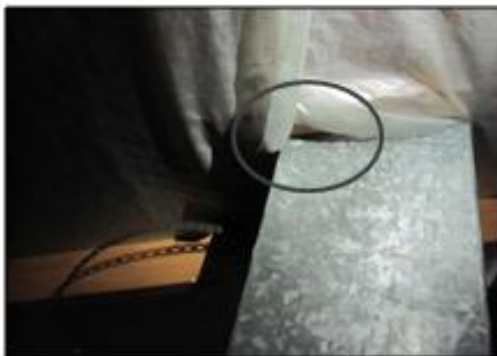
**Kuva 21c.** Rivitalon huippumurin läpimeno. Aluskate huonosti tiivistetty. F4.

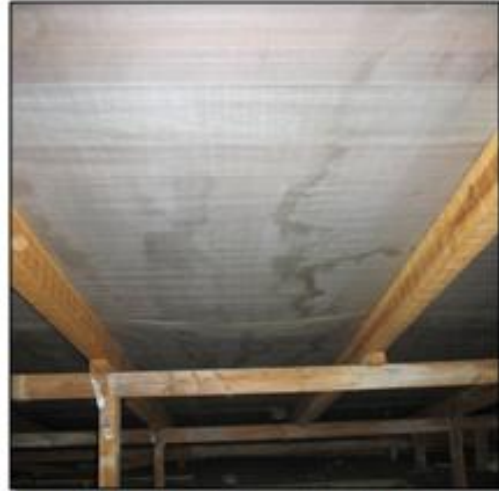
**Kuva 21d.** Aluskatteessa paikoin veden aiheuttamia tummentumia. F41.

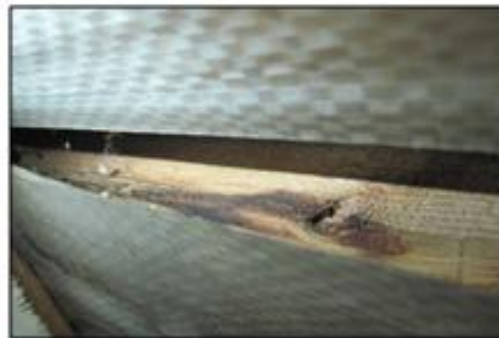
**Kuva 21e.** CD-talossa havaittu harjarakenteessa kohta, jossa pieni kosteusvaurio. Tarkastushetkellä oli kuiva. F4.

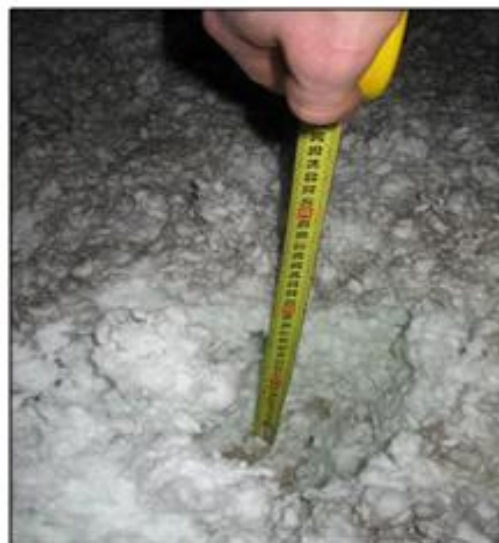
Lämmöneristeenä valkoista puhallusvuorivillaa (eli kivivillaa) noin 200–300 mm (kuva 21f). IV-kanavat eristetty levymineraalivillalla. Puhallusvilla on kuohkea ja kuiva. Molempien kerrostalojen ullakoilla yksi palokatkoseinä (kipsilevy-villa-kipsilevy).

**Kuva 21f.** Puhallusvillan mitattu kerrospaksuus 20–25 cm. Kuiva ja ilmava. Suositeltu lisäpuhallusta. F4.

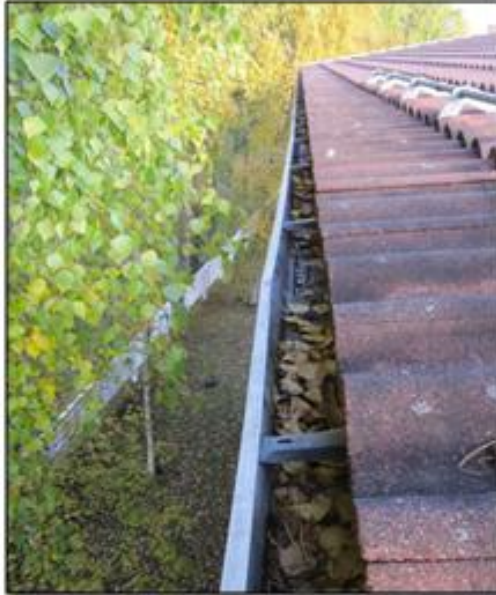
**Kuva 22a.** Räystäskouruissa paikoin paljon lehtiä, havuja ym. Puhdistettava kaksi kertaa vuodessa, syksyisin ja keväisin. Kourut myös notkolla paikoitellen → vesi jää seisomaan ja valuu reunojen yli. Korjausehdotus kohdissa F42 ja E4.

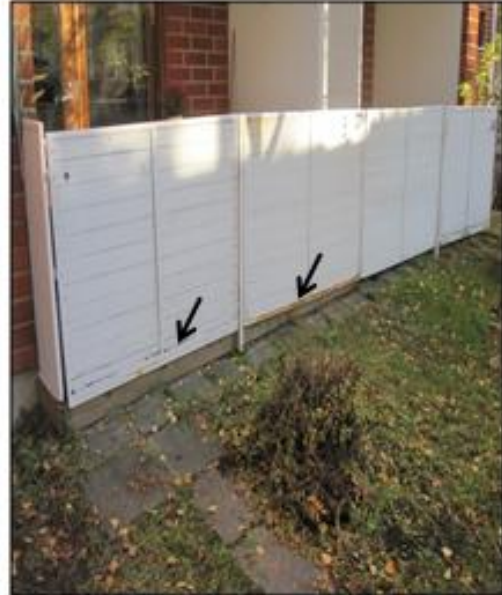
Yläpinnat ovat klinkkerilaatoitettuja → ei havaintoja vaurioista. Parvekekaiteet ovat 2-3 kerroksissa hyväkuntoiset. Alakerran puiset / metalliset kaiteet ja portit vaativat korjausta (ks. F31).

**Kuva 22c.** Lähes kaikki alakerran parvekekaiteet ja -portit ovat välttävissä kunnossa. Vaativat lahojen vaihtamista, maalausta ja porttien kunnostusta. Huom. tarvittaessa julkisivumuutoslupa. F31.

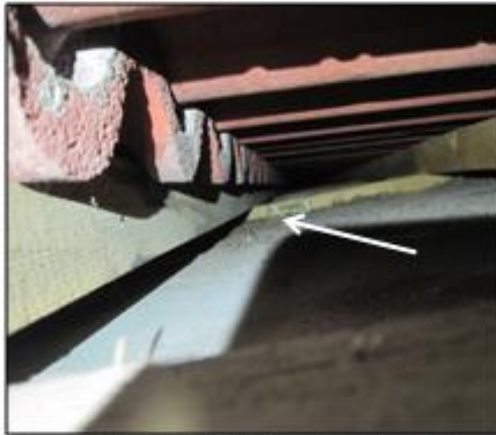
**Kuva 22b.** Kattotiilien ja aluskatteen välinen tila. Varsinkin harjalle päin nousevan laudoituksen vieressä on paikoin orgaanista ainetta. Suositeltavaa aluskatteen puhdistus seuraavan kattoremontin / -saneerauksen yhteydessä. F4.

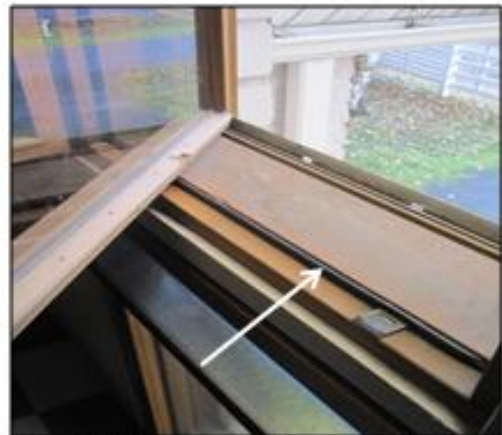
**Kuva 22d.** C-rapun ikkuna on talon varjoisalla puolella ja suhteellisen hyväkuntoinen. Ikkunassa näkyy alkuperäinen kumitiiviste. Toinen tiiviste on sisemmässä pokassa. Kaikkien ikkunoiden tiivisteet olisi hyvä uusia PU-pohjaisiin tiivisteisiin. F32.

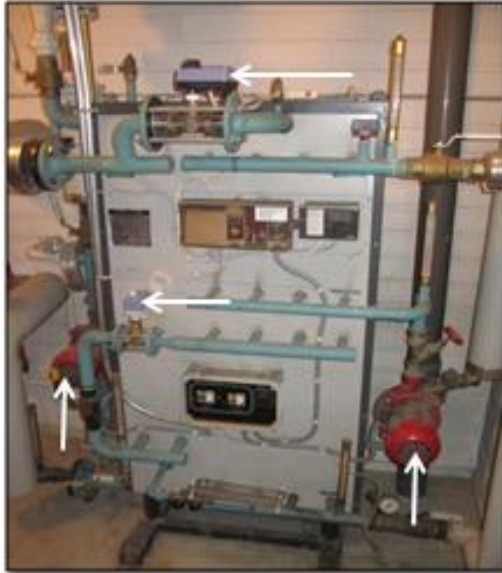
**Kuva 29a.** Vuoden 1986 lämmönsiirrin (iso laatikko) on käyttökänsä loppupuolella. Pystynuolilla osoitetut ovat alkuperäiset kiertovesipumput, jotka ovat kuntoaan hyviä. Vaakanuolella osoitettu ovat säätöventtiilejä, jotka ovat uusittuja. G11.

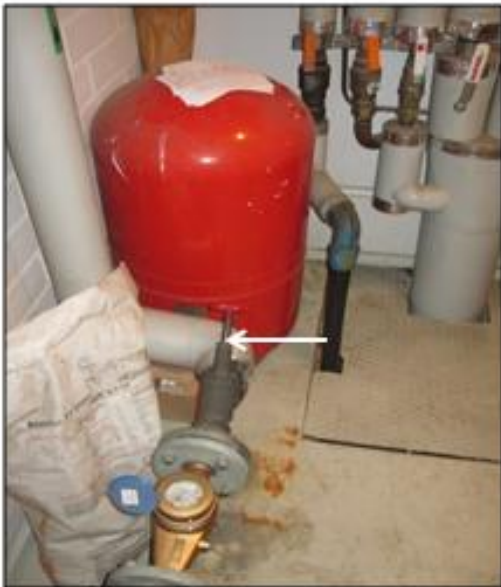
**Kuva 29b.** Kalvollinen paisunta-astia ei ole alkuperäinen → hyväkuntoinen. Sen yhteyteen on asennettava huoltosulut, jotta itse astian voi tulevaisuudessa vaihtaa uuteen helposti. Vaakanuolella osoitettu on kylmän veden sulkuventtiili, sen alapuolella päävesimittari. G12.

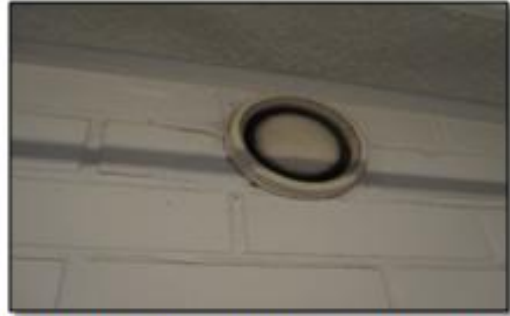
**Kuva 29c.** Poistoilmaventtiilit ovat likaisia ja paikoin tukossa pölystä. G33.1.

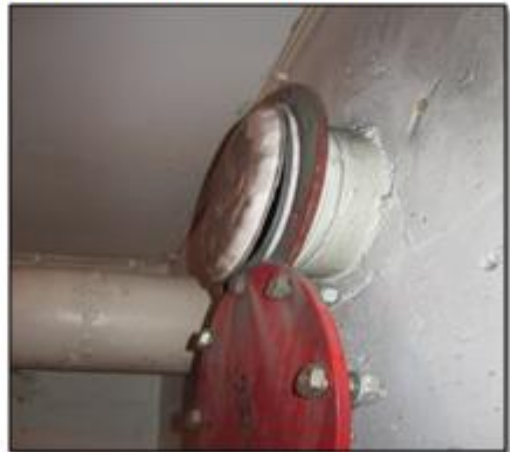
**Kuva 29d.** Väestönsuojan korvausilmaventtiili, johon voi asentaa poistopuhaltimen väestönsuojan ilmanvaihdon parantamiseksi. G34.4.

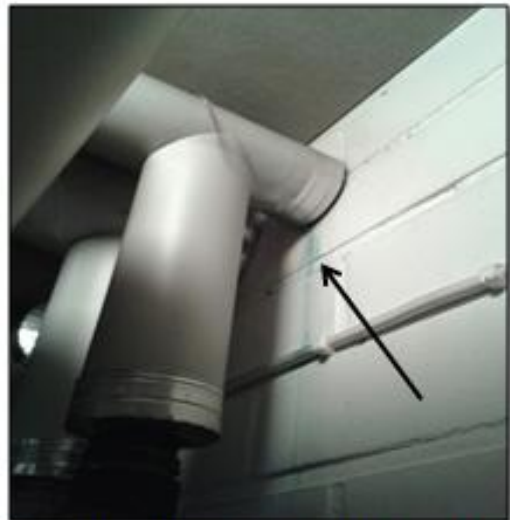
**Kuva 29e.** Kylmän käyttöveden putkiläpimeno LJ-huoneesta. Seinän molemmille puolille ilmestynyt vuosien saatossa veden valumajälkiä. Lisätutkimukset tarvittaessa. G14.

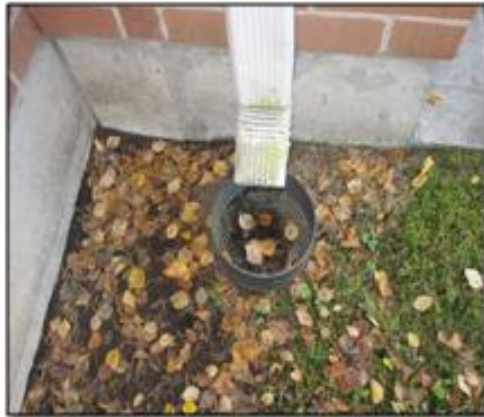
**Kuva 30b.** A-rapun rännikaivo → hyväkuntoinen. Nurkassa painauma, johon sadevesi lammikoituu. E4.

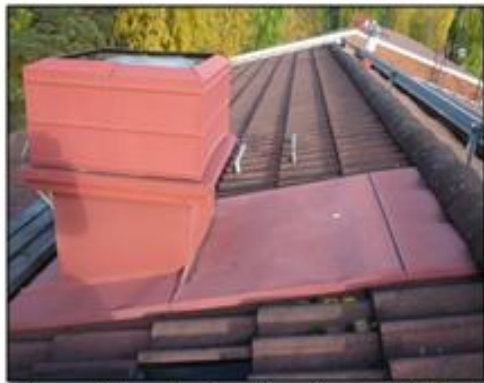
**Kuva 30c.** Huippuimuriin pellitykset kunnossa ja maalipinnat ehjät. Imurit on huollettava IV-kanaviston nuohouksen yhteydessä. G34.1.

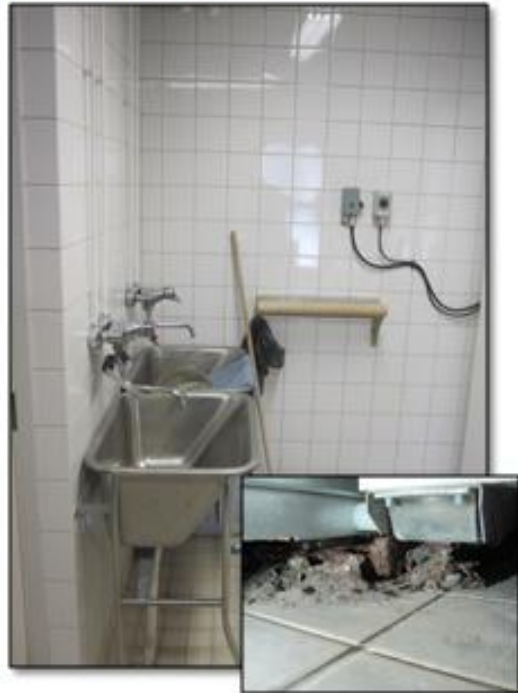
Pesutupa sijaitsee rivitalon länsipäädyssä. Tuvan lattia ja seinät ovat klinkkerilaatoitettuja. Pesukoneiden alla paksu pöly- / likakerros ja ruostetta sekä viemärikaivo likainen, muuten tuvan pintojen kunto on hyvä. Ei haju- tai kosteusvauriohavaintoja. (Kuvat 30e-f).

**Kuvat 30e-f.** Pesutuvan varusteet ovat hyväkuntoiset, mutta kuivauskaapin alla pölyä ja likaa, joka on puhdistettava. F5, F6, F7.
